## Доработка КДУ-3.xM N5 (узел заряда аккумуляторов)

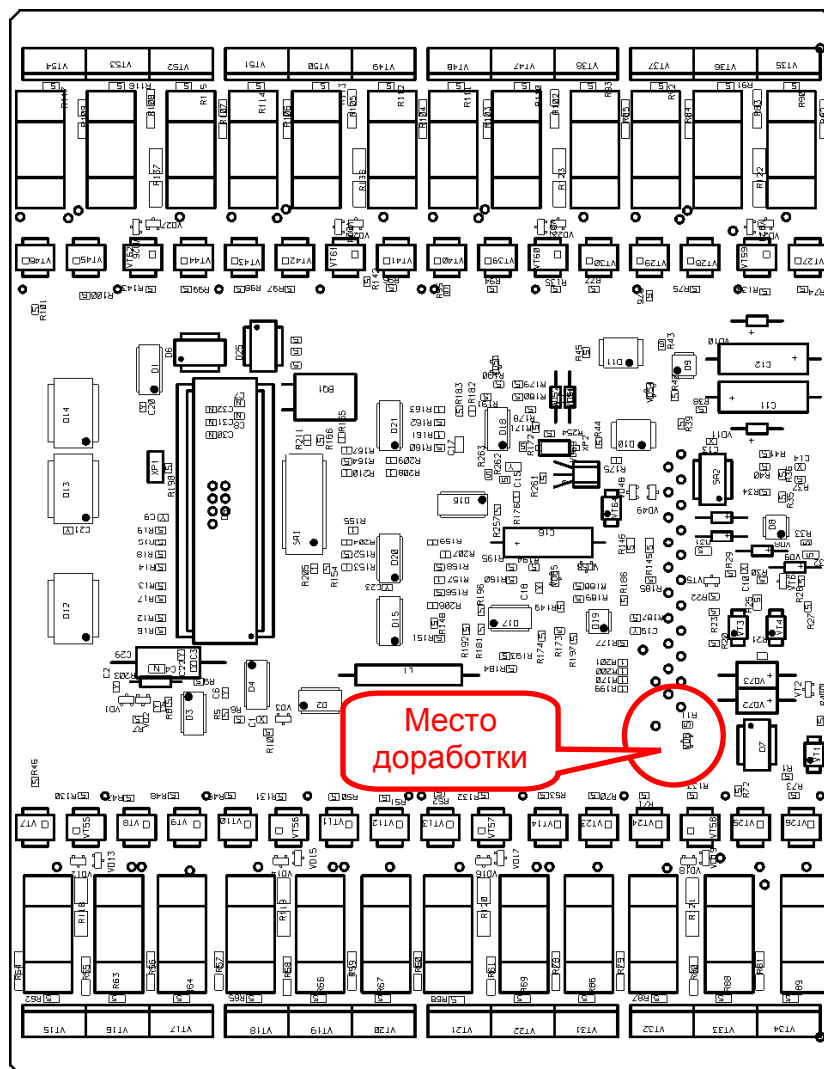
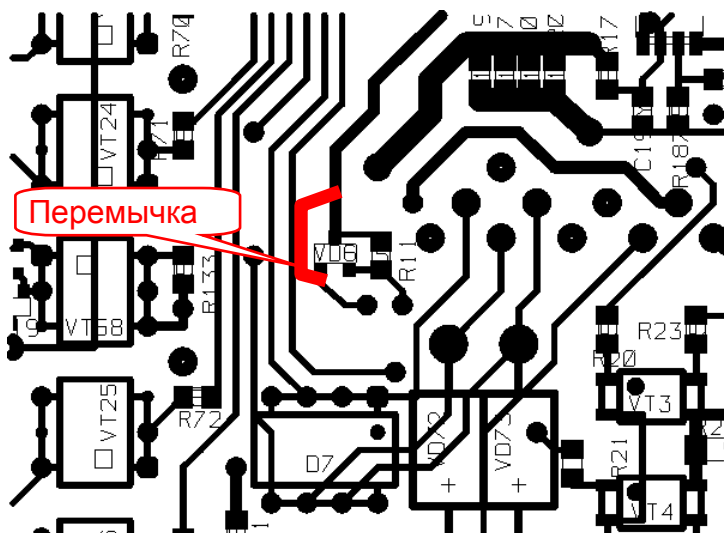
Доработка связана с низким напряжением питания микросхемы часов D25, что на некоторых экземплярах контроллеров приводит к отключению с кодом «88» (Отказ Flash) в течение первого месяца эксплуатации. Иногда сбиваются или обнуляются часы.

Доработке подлежат блоки электронные контроллеры КДУ-3М с серийным номером до 226. Необходимо установить перемычку между выводами 1,3 диодной матрицы VD6 (замкнуть верхний по электрической схеме диод).
