**Таблица накопительных доработок контроллеров КДУ-3.xH2 (начиная с 88140716) по состоянию на 26.01.2021.**

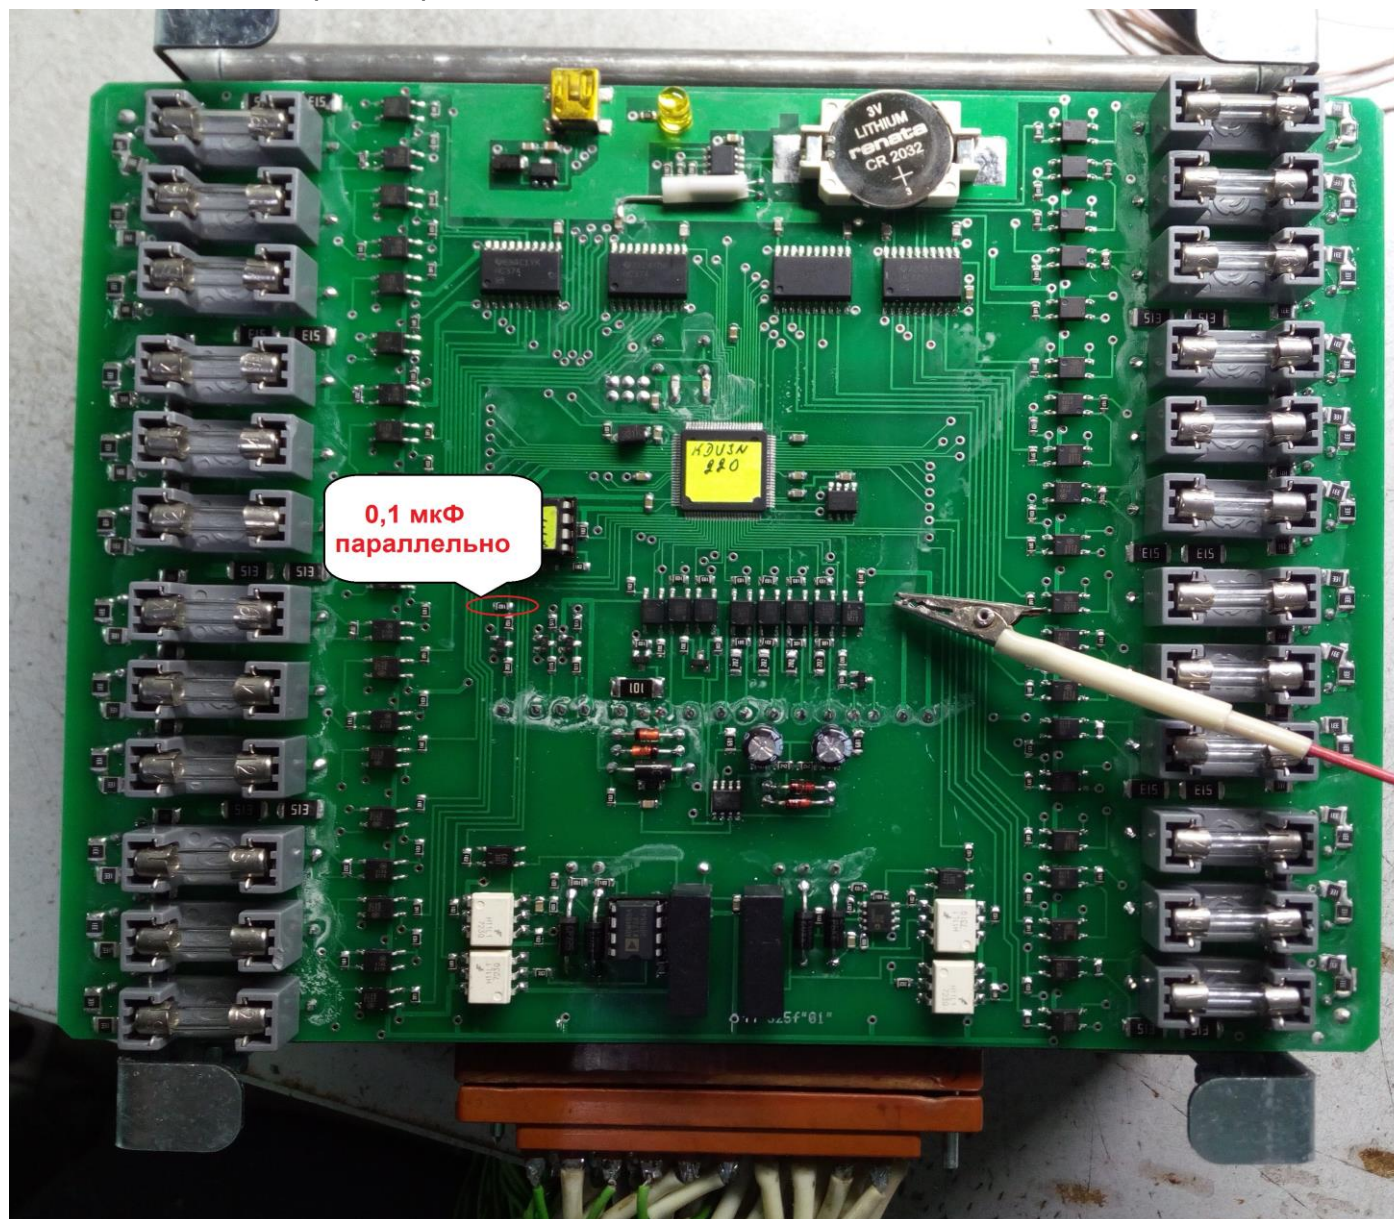
\* Установка конденсатора в доработке 4.

4) Цепь синхронизации с сетью. (09.07.2019)	Блок электронный	Параллельно резистору R85 установить конденсатор чип 0805 X7R 0,1 мкФ* и обновить прошивку блока электронного до версии kdu3n226 или выше. Допустимо не дорабатывать блоки с установленным конденсатором 0,22 мкФ и прошивкой kdu3n223.	Контроллеры с серийным номером до 116140419 при эксплуатации в условиях некачественной сети. Косвенно это проявляется как ложные срабатывания защиты с кодами BB, BD неиспользуемых каналов. Как правило, также есть и сообщения об отказе сети.	Повышение точности синхронизации с сетью при наличии гармоник частоты 50Гц или высокочастотных помех как в самой сети, так и от блоков питания светофоров.
